# **GUÍA PARA LA INTERVENCIÓN EN LAS TORRES DE DEFENSA DE LA COSTA ORIENTAL DE ANDALUCÍA, A PARTIR DE SU CARACTERIZACIÓN Y VALORACIÓN.**

PABLO MARTÍN SANTANA

TUTOR DEL TRABAJO: JOSÉ LUIS GONZÁLEZ MORENO-NAVARRO

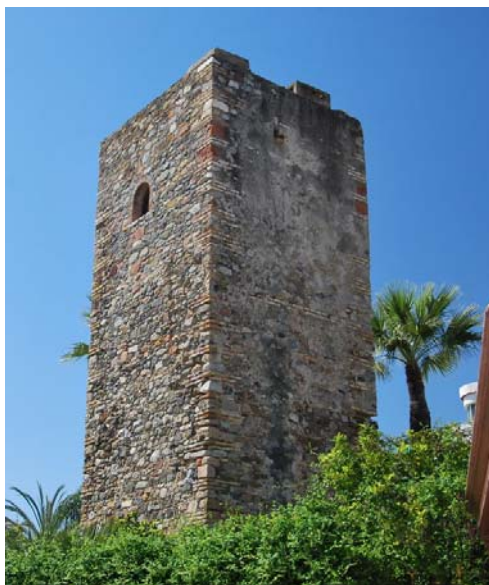
TORRE DEL DUQUE

Este tipo de fortificaciones se dan con mayor frecuencia en la zona oriental de la provincia de Málaga, en las proximidades de Cádiz, sector que conformaba la antigua frontera entre los Reinos de Granada y de Andalucía por el oeste.

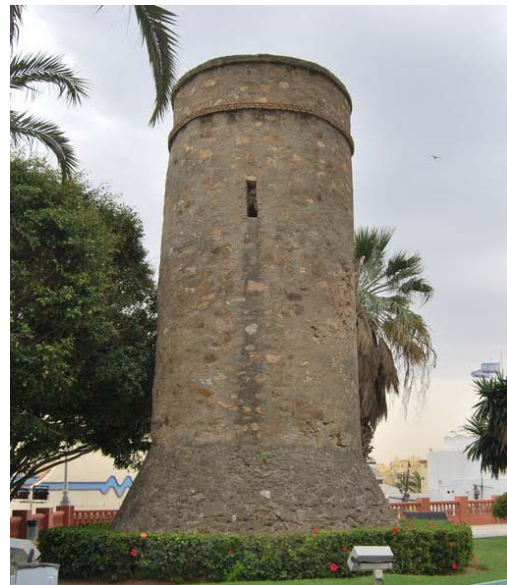
TORRE BERMEJA

Otras en cambio son cilíndricas (Torre Bermeja, Torre del Cambrón, Torre de Melicena, Torre de Guainos y la Torre del Peñón).

Prismáticas o cilíndricas, las almenaras islámicas son verticales, sin escarpe, delgadas y esbeltas hasta el punto que en alguna de ellas, como la de Ladrones, Bermeja o la de Baños, fue preciso posteriormente agregarles un revellín cónico en su base para mejorar su estabilidad frente a las nuevas exigencias que iba estableciendo la artillería.

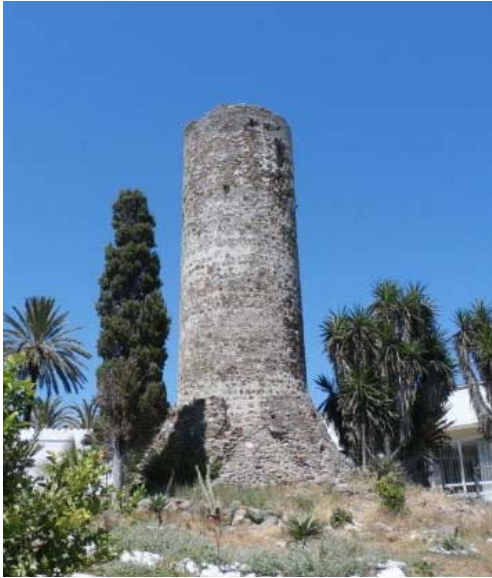
TORRE DE BAÑOS

La primera, de forma cilíndrica, presenta una curiosa sección horizontal en D con chaflán en el ángulo noroeste, la segunda, de perfil telescópico, se va escalonando a la vez que crece en altura.

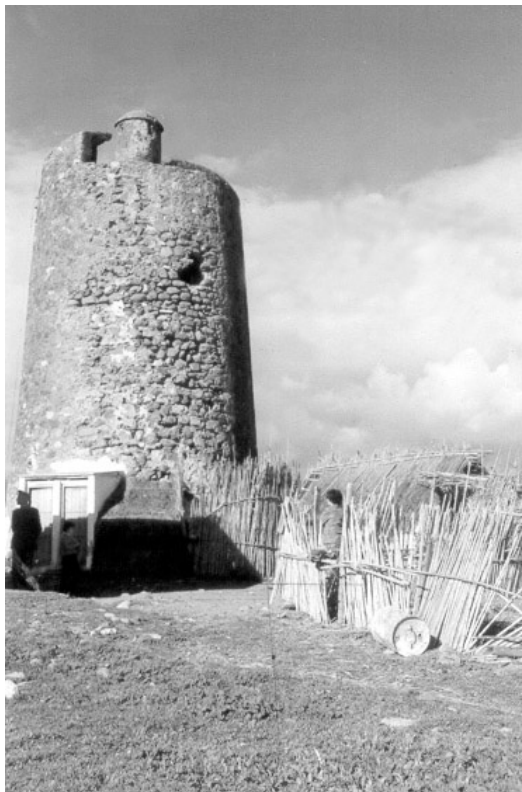
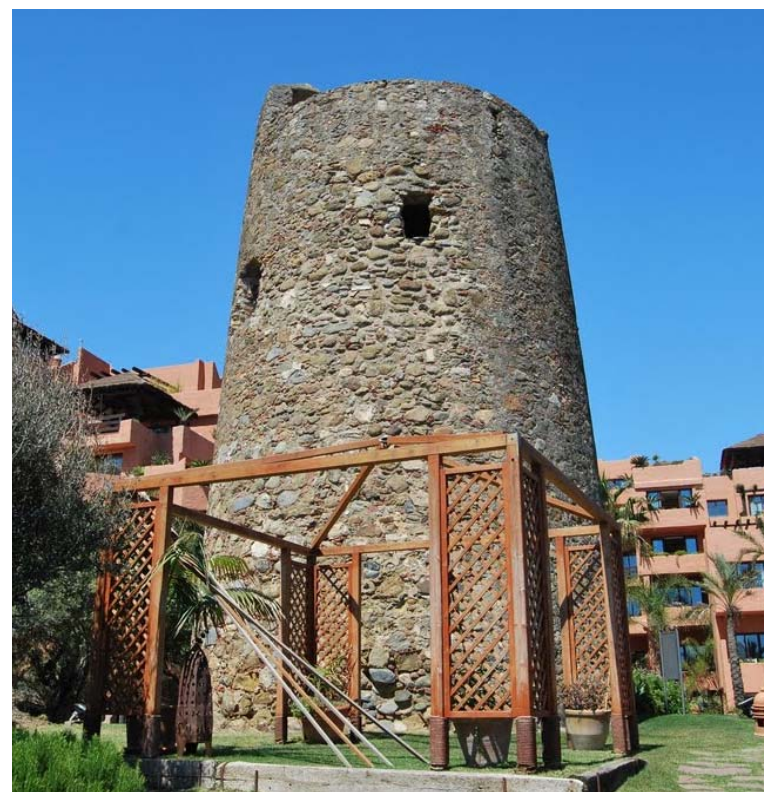
TORRE DEL PADRÓN 2015

Las intervenciones, en la mayoría de los casos, han tratado de ser lo más respetuosas con la imagen y las características originales de las torres. Además, en algunos casos se han recuperado elementos arquitectónicos que habían desaparecido, como es el caso de la recuperación de las ladroneras...

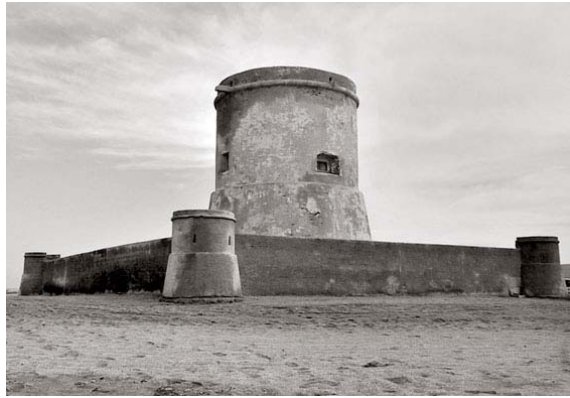
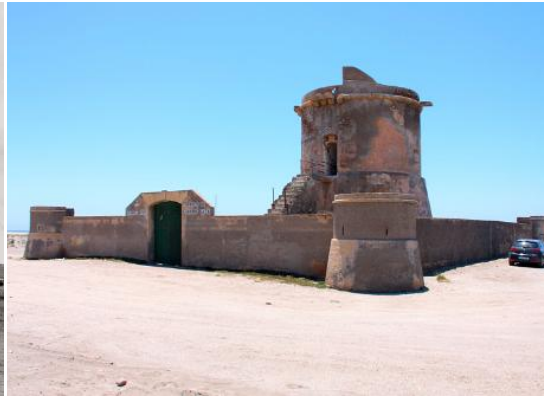
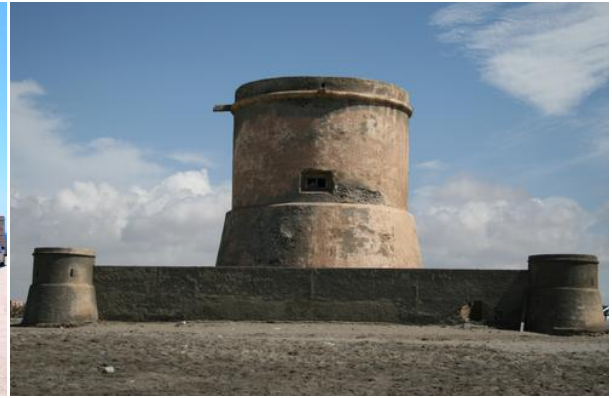
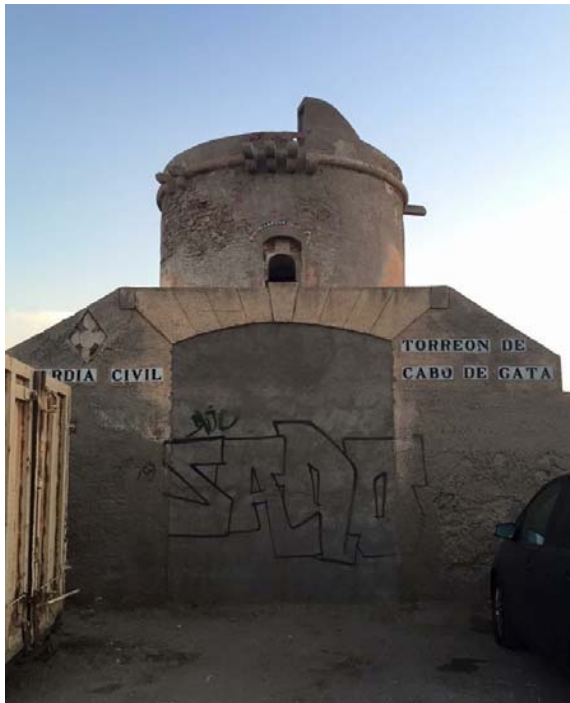
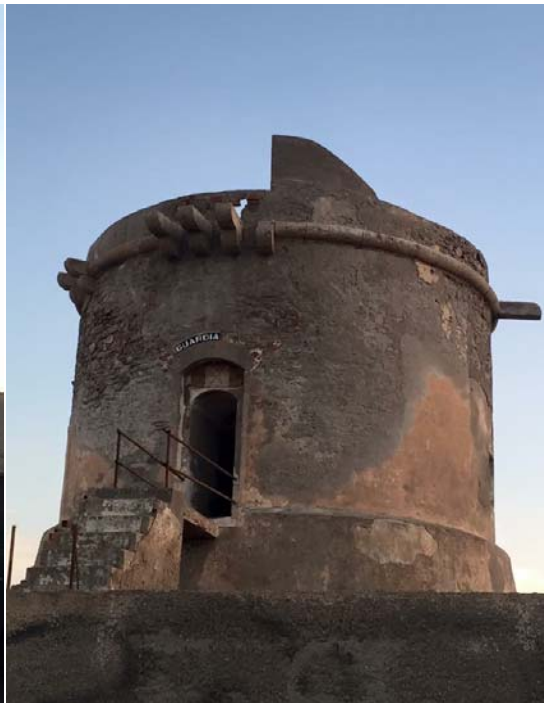
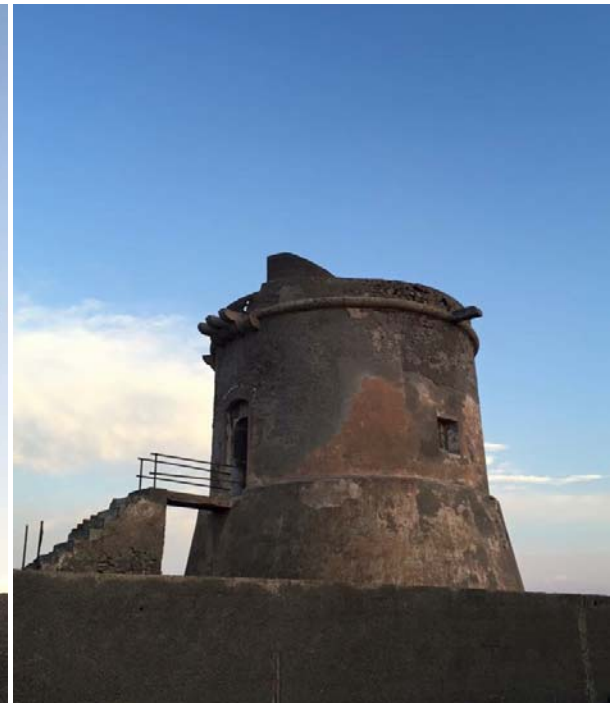
IMAGENES DE LA TORRE DE SAN MIGUEL DEL CABO DE GATA

- Solo un tercio de las fortificaciones que fueron construidas han llegado hasta nuestros días. Algunas de ellas han sido restauradas, como son las torres del Río Algarrobo y la de Balerna, en cambio la torre de San miguel del cabo de Gata aun se encuentra muy deteriorada ante la falta de mantenimiento:

- Descarnado de los muros de mampostería y de la cimentación.
- Deterioro de la bóveda de la estancia interior.
- Deterioro/perdida del rejuntado de la mampostería.
- Desaparición total o parcial de los parapetos.
- Perdida de los revocos.
- Desaparición de las ladroneras y de las garitas del terrado.
- Colonización de la vegetación.

- En cambio de las que aún se conservan dos han sido restauradas (Torre de Balerna y del Río Algarrobo) y una se encuentra un estado avanzado de deterioro (Torre de San Miguel del Cabo de Gata).

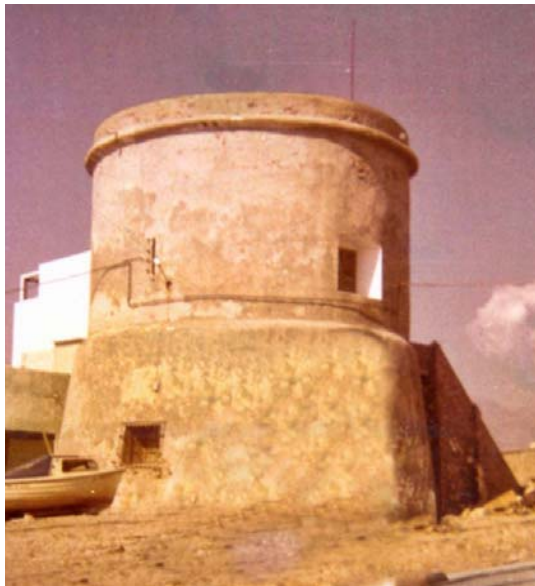
TORRE DE BALERMA 1980

LO QUE SI QUISIÉRAMOS RESEÑAR EN ESTAS LÍNEAS, Y A COLACIÓN DE LO ANTERIOR, ES LA IMPORTANCIA DE REALIZAR UN BUEN ESTUDIO HISTÓRICO, Y SOBRE TODO LA VALIOSÍSIMA INFORMACIÓN QUE NOS PUEDE APORTAR LA DOCUMENTACIÓN FOTOGRÁFICA HISTÓRICA, que nos pueden ayudar a tomar decisiones a posteriores, evitando así posibles errores de interpretación.

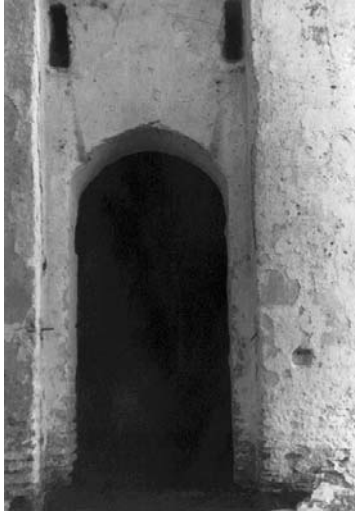
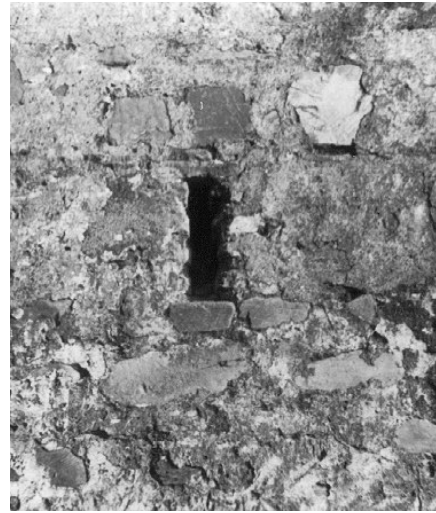
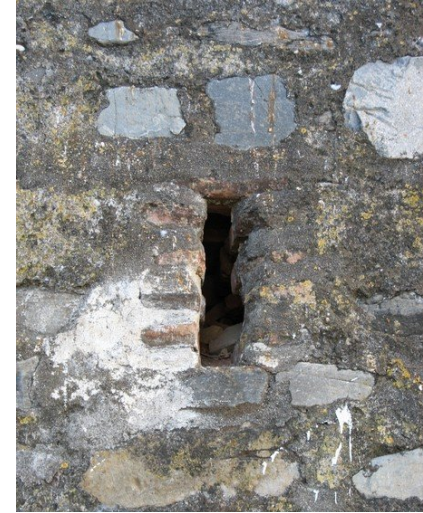
PUERTA Y ASPILERA TORRE DEL ALGARROBO 1956 (Biblioteca Virtual de Málaga)

Y ESTADO ACTUAL 20015

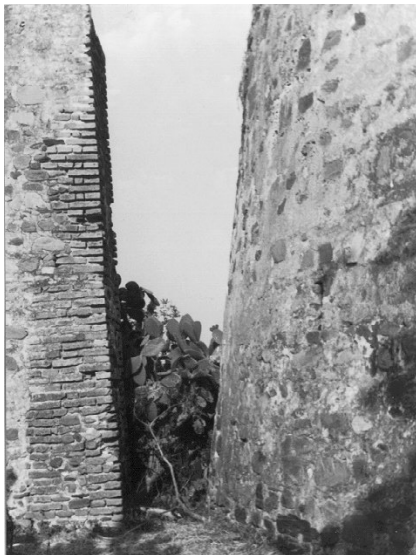
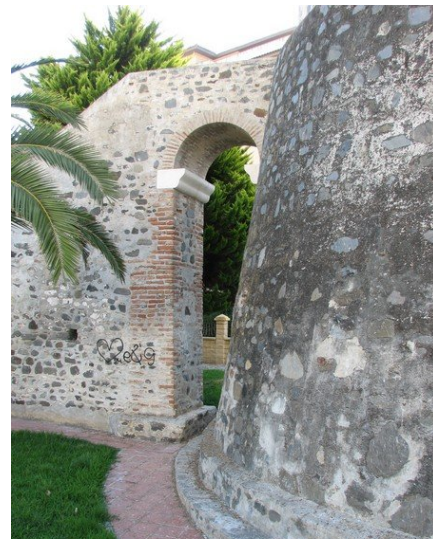
ESCALERA EXTERIOR TORRE DEL ALGARROBO 1956 (Biblioteca Virtual de Málaga) Y ESTADO ACTUAL EN EL QUE SE HA CONSTRUIDO UNA PASARELA DE MAMPOSTERIA PARA ACCEDER

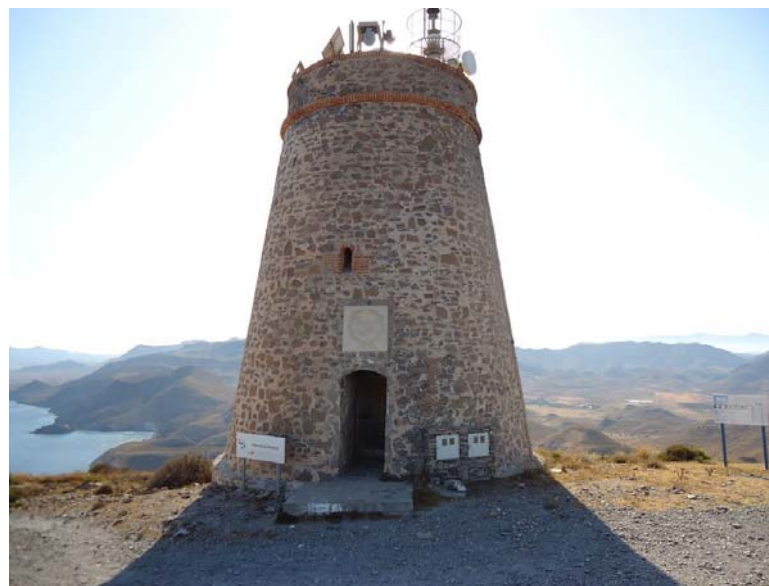
TORRE DEL CERRO DE LOS LOBOS ANTES Y DESPUÉS DE LA RESTAURACION DE LA TORRE EN 1991.

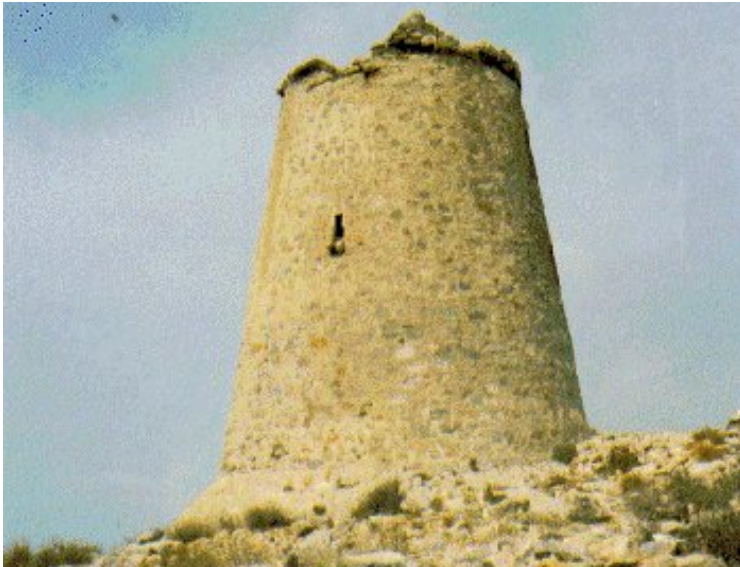
TORRE DE LA ESTANCIA ANTES Y DESPUÉS DE LA RESTAURACION DE LA TORRE EN 1990.

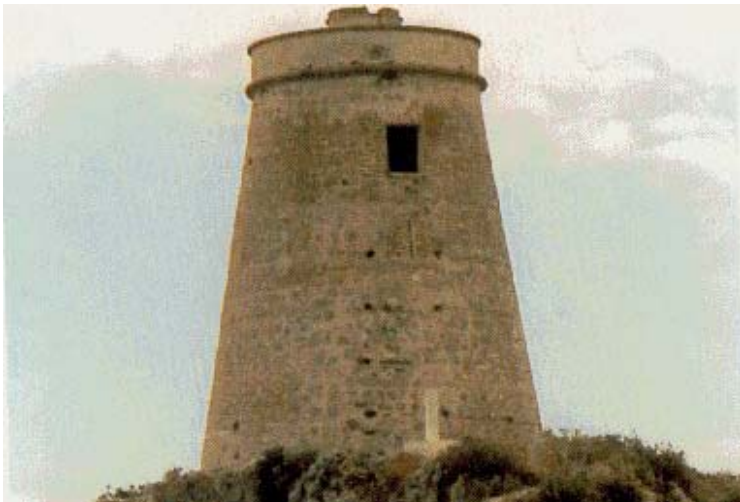
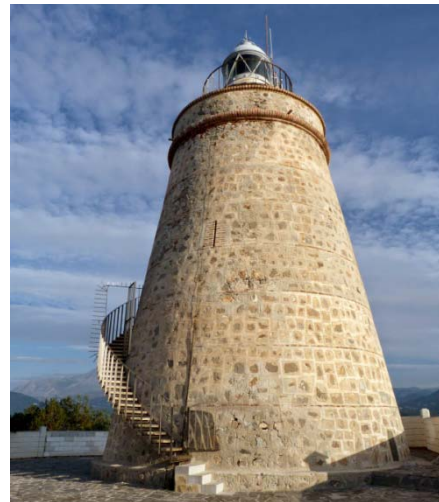
TORRE DE LA PUNTA DE LA MONA ANTES Y DESPUES DE SU RESTAURACIÓN 1990

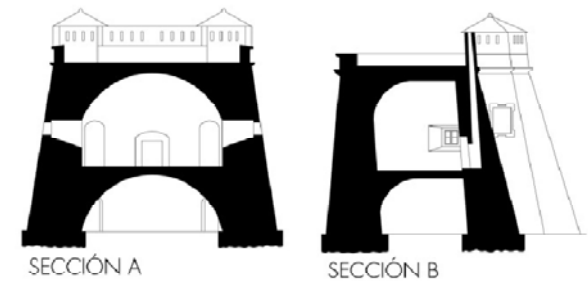
PIANTA PRIMERA

Se trata de una batería semicircular en talud, que mira al mar e incluye dos plantas más la terraza, donde se emplazaba la artillería, a la que se le añade el hornabeque, en el que se sitúa la puerta de acceso.

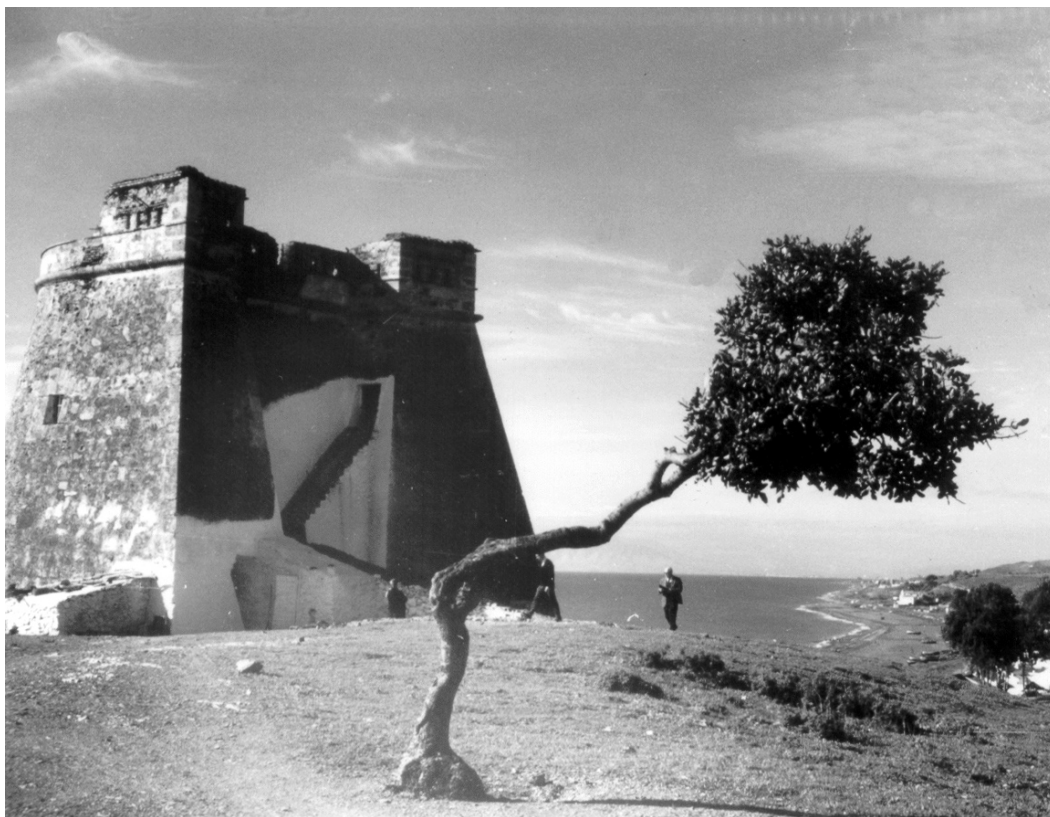
TORRE MOYA 1956 (Biblioteca Virtual de Málaga)

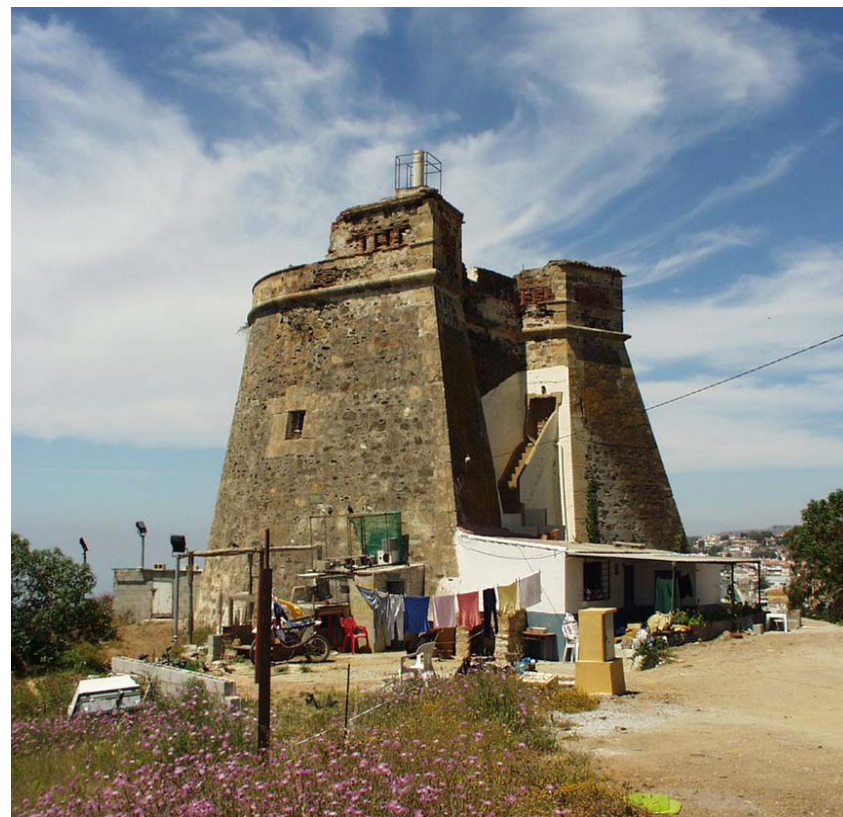
TORRE MOYA 2015

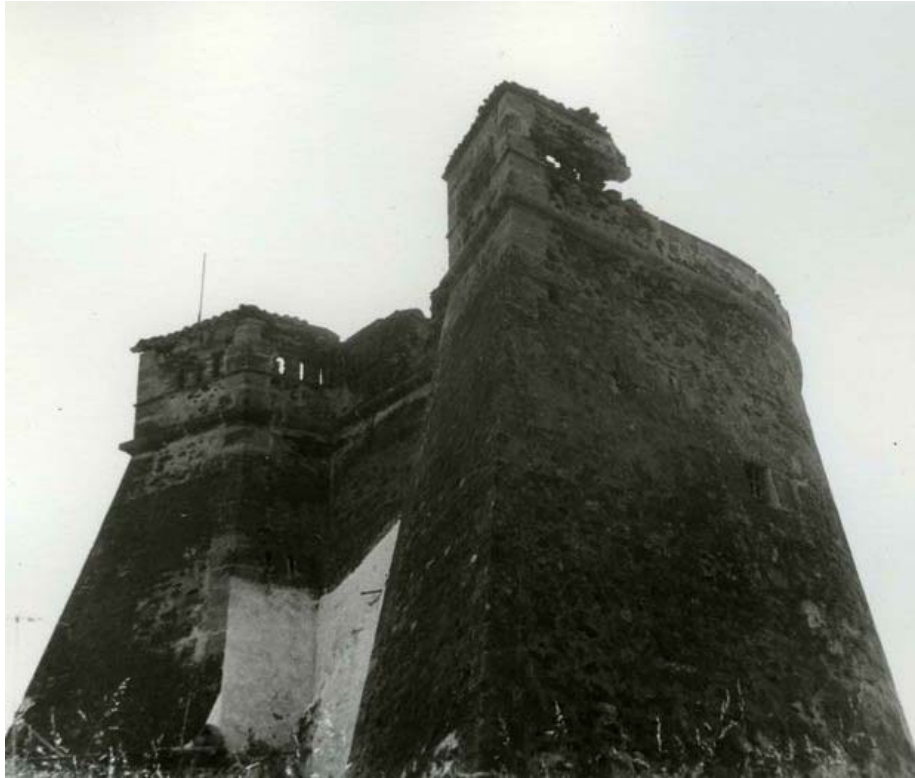
TORRE MOJA 1956 (Biblioteca Virtual de Málaga)

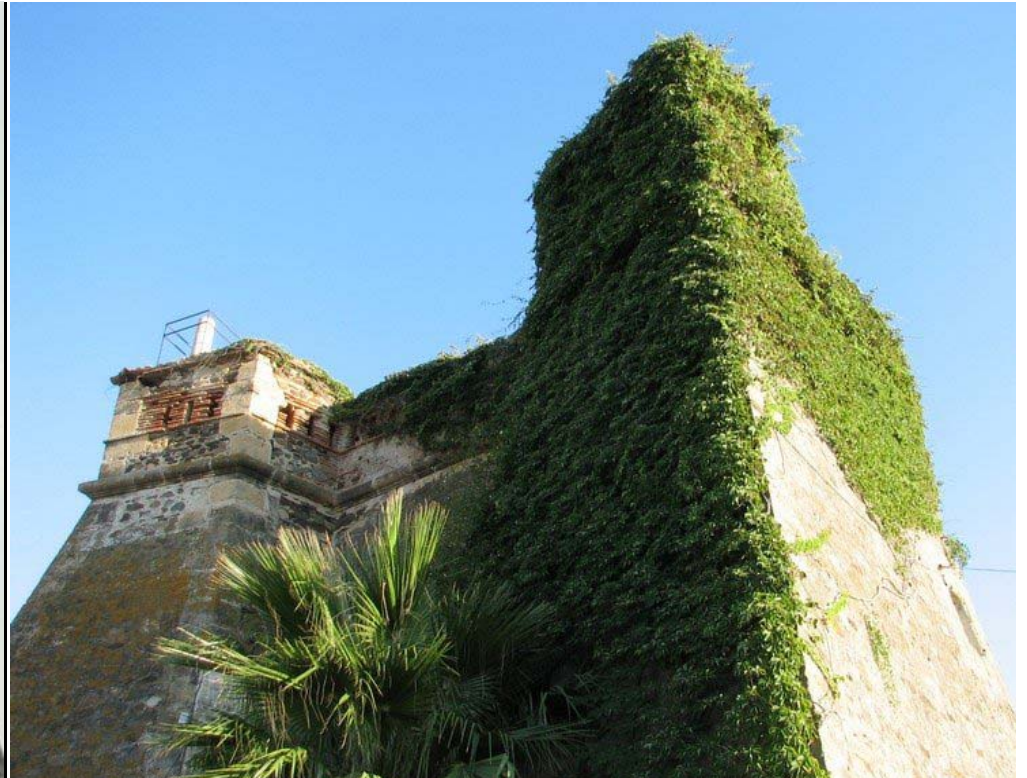
TORRE MOJA 2015

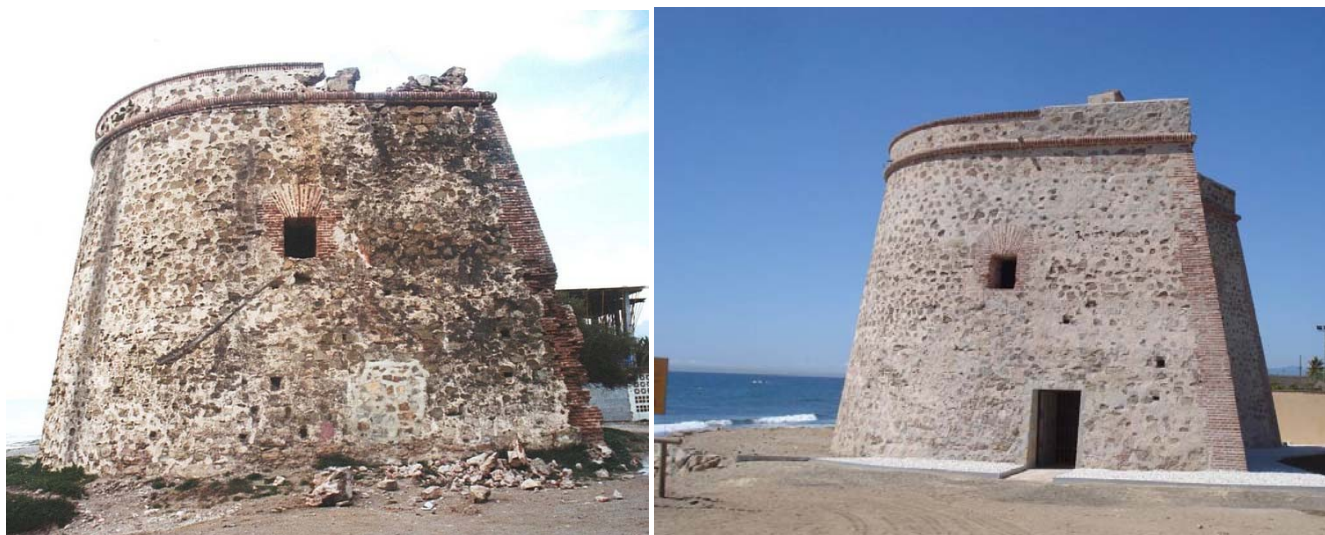
TORRE DEL LANCE DE LAS CAÑAS ANTES Y DESPUES DE SU RESTAURACIÓN EN 2010

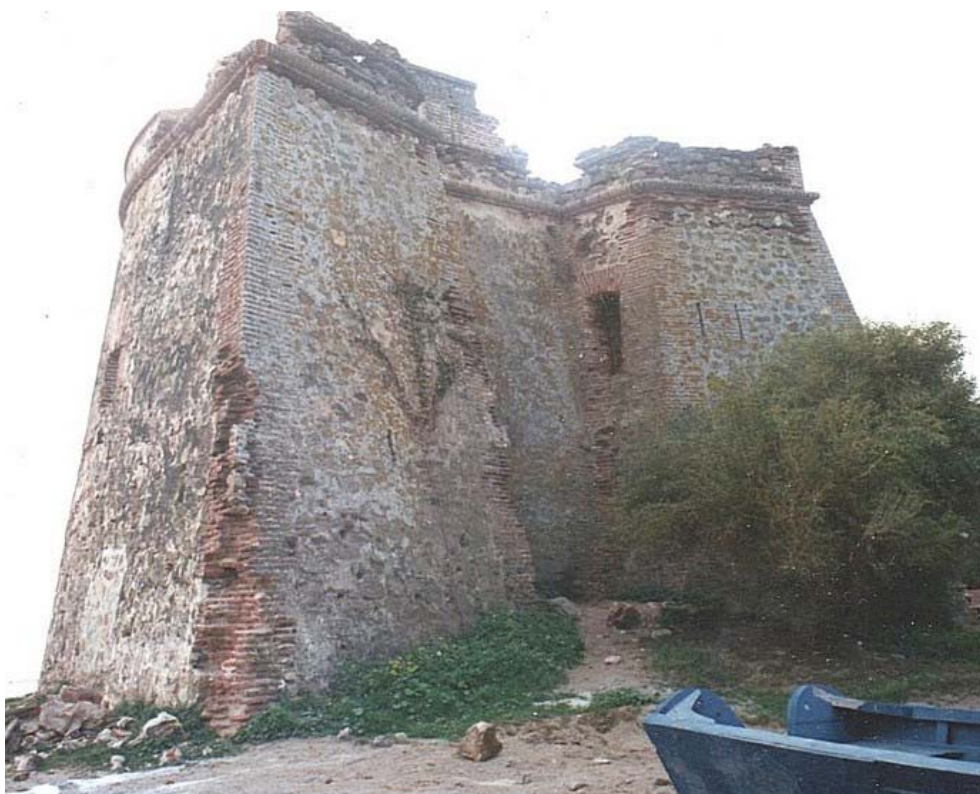
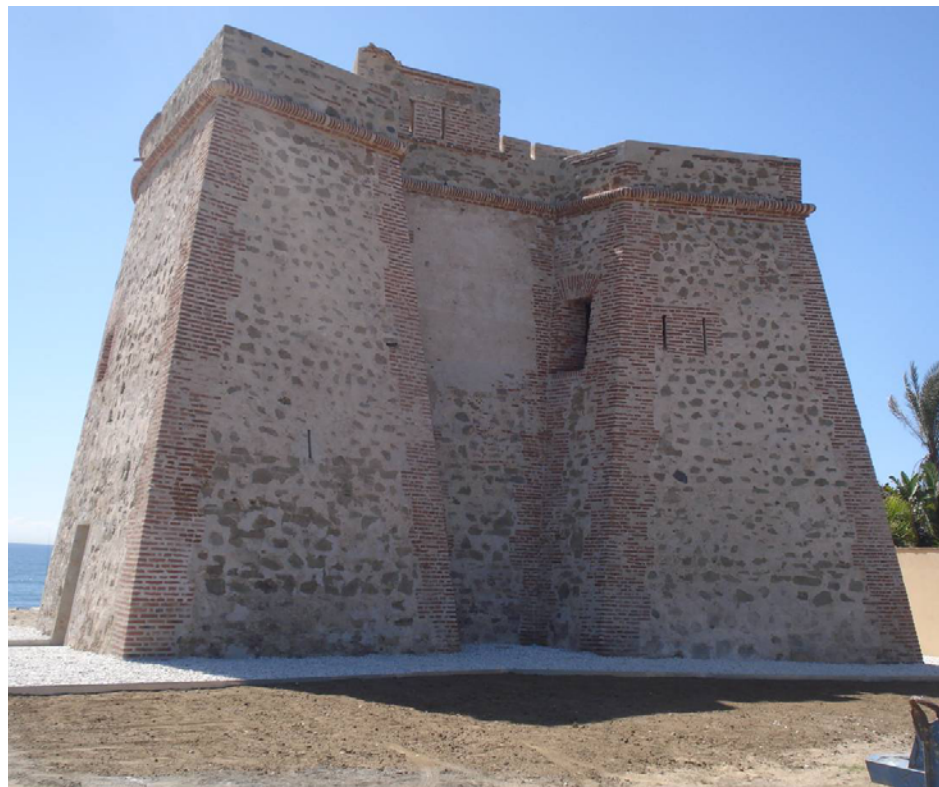
TORRE DEL LANCE DE LAS CAÑAS ANTES Y DESPUES DE SU RESTAURACIÓN 2010

Estas actuaciones han intentado mantener y recuperar la imagen originaria con las que estas fortificaciones fueron concebidas en el último tercio del siglo XVIII. Se han eliminado cualquier tipo de excrescencias (edificaciones parasitarias) y se han recuperado parcial o totalmente aquellos elementos que han desaparecidos o se encuentran en un estado avanzado de deterioro y que caracterizan su tipo arquitectónico.

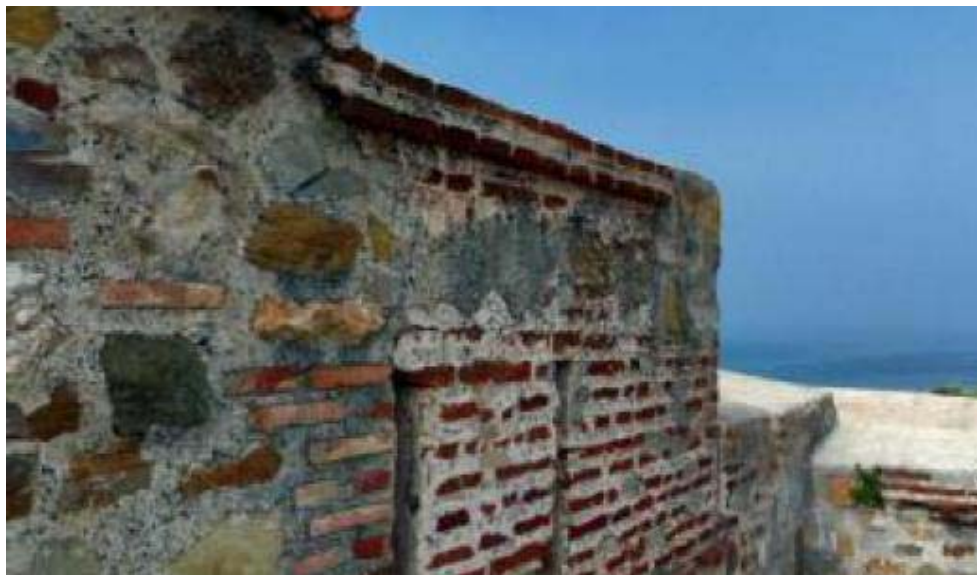
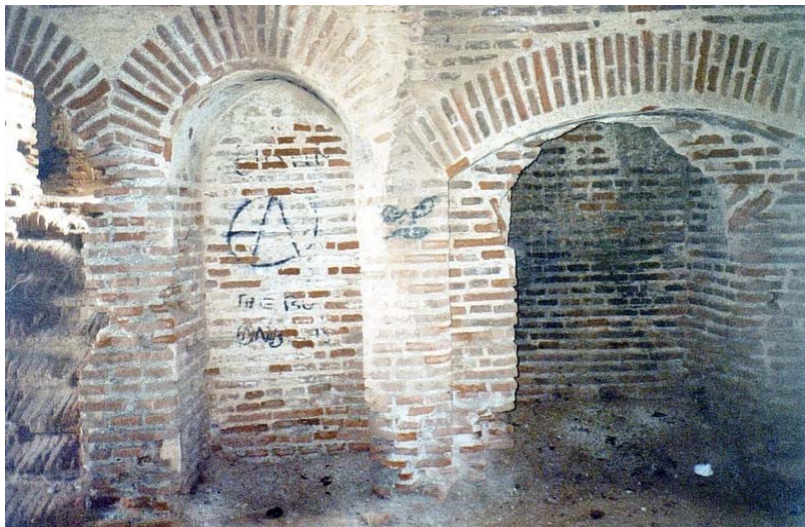
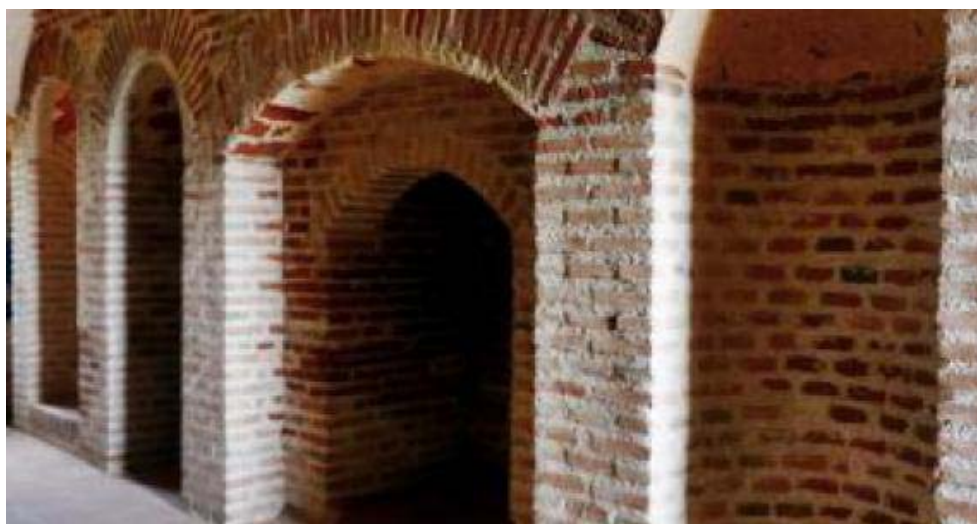
TORRE DEL LANCE DE LAS CAÑAS ANTES Y DESPUES DE SU RESTAURACIÓN 2010

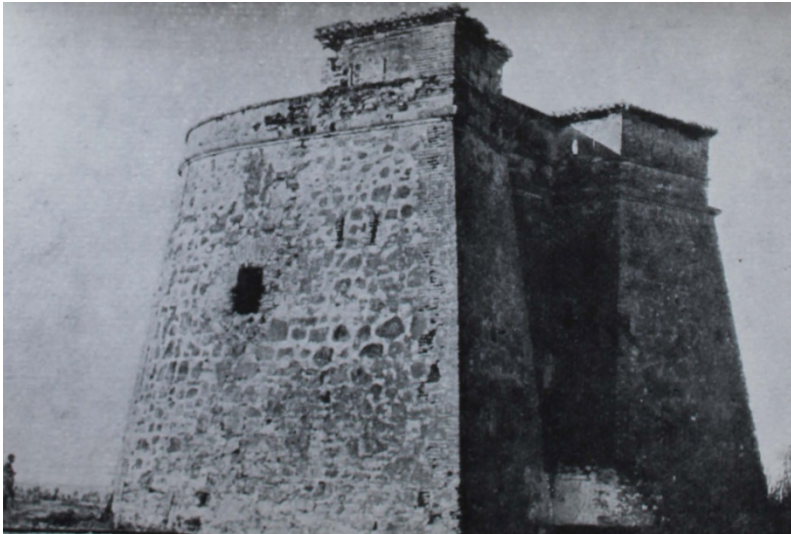
TORRE DEL VIEJA DE LA CALA DEL MORAL 1956 (Biblioteca Virtual de Málaga)

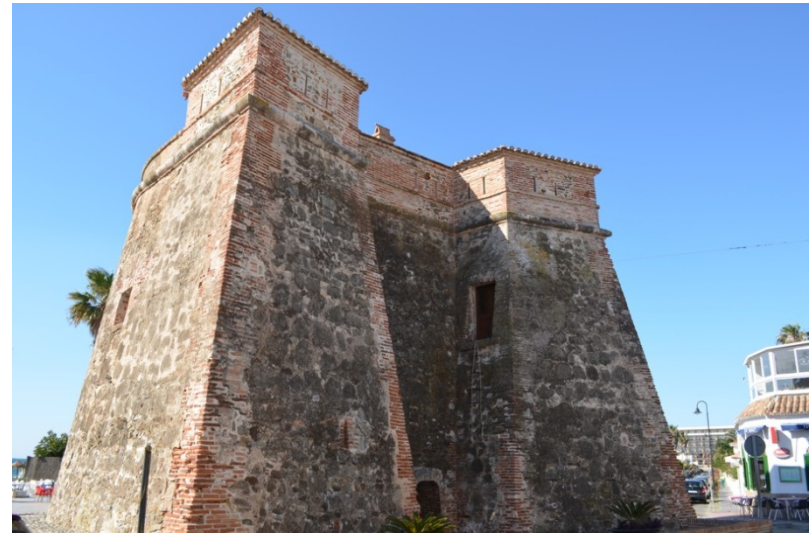
TORRE DEL VIEJA DE LA CALA DEL MORAL 2015

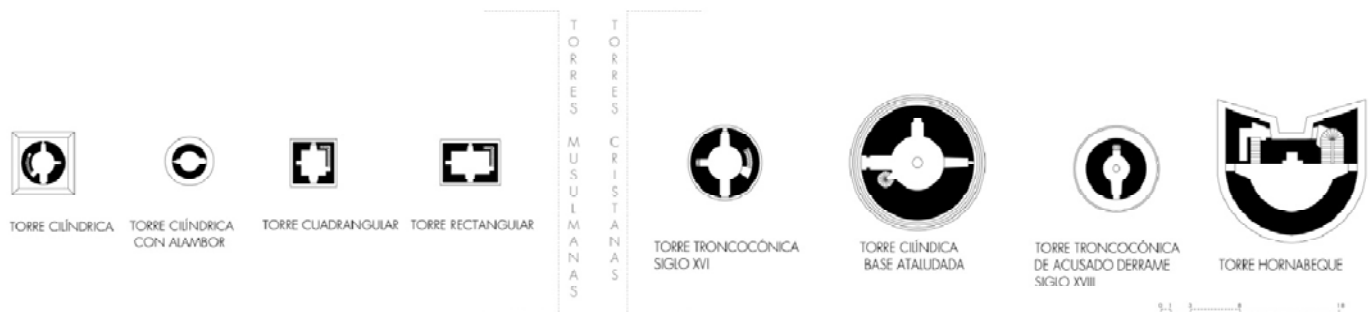
Por otro lado, no podemos olvidarnos de los cambios experimentados en el espesor de estos muros. El aumento de la potencia de disparo de la artillería obligó a las fortificaciones a construirse con muros cada vez más gruesos.

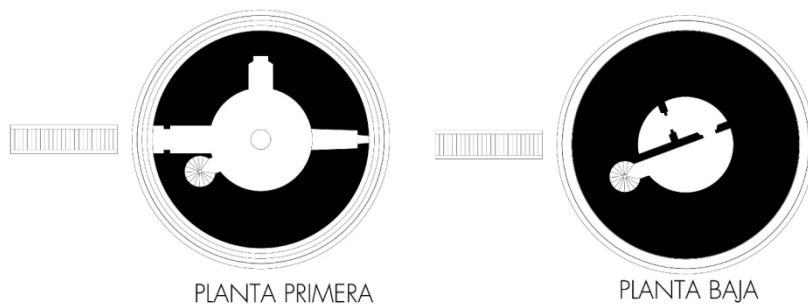
TORRE CILÍNDICA BASE ATALUDADA

Es por ello, que en las torres cilíndricas de base troncocónica los paramentos llegan a adquirir un espesor de hasta 3,00 m de anchura.

En este caso, al igual que en las torres anteriores la comunicación interior se vuelve a realizar través de escaleras embebidas en los paramentos de las estancias quedando protegidas en esta ocasión por más de 130 cm. de muro.

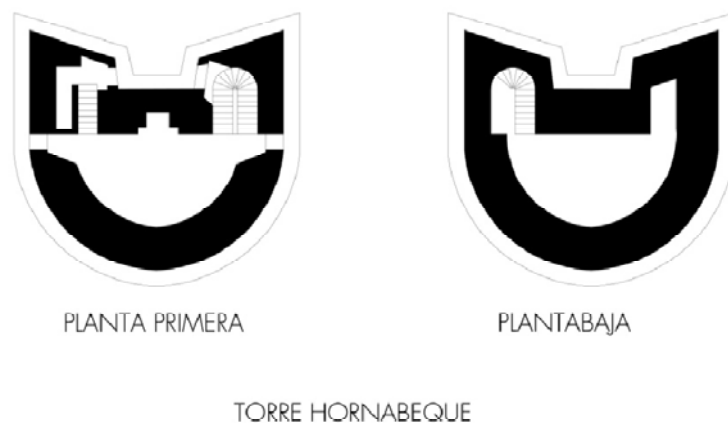
Eran auténticos fortines en los que sus muros alcanzaban los 4,00 m de espesor.

A diferencia de los casos anteriores, donde las escaleras quedaban encajadas en el interior de los paramentos, en las torres hornabeques se emplazan en los dos espolones que dan a tierra de tal manera que no debilitaban la estructura y que quedaban protegidas ante un posible asedio desde el mar.

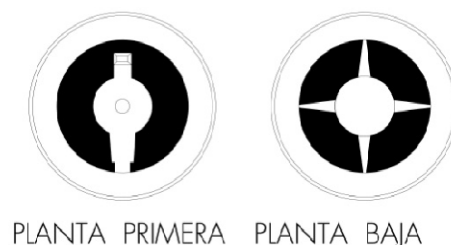
Por último y para concluir este análisis, nos encontramos con las torres troncocónicas del siglo XVIII. Estas torres al igual que sus homónimas del siglo XVI, presentan espesores de muro de unos 2,00 m de anchura.

Pero en cambio, suponemos que ante el conocimiento de los precedentes de ruinas anteriores, las escaleras desaparecen y la comunicación interior se realiza mediante escala o escalera de mano, a través de un hueco cenital de 70 cm de diámetro situado en el centro del forjado de madera y de la cúpula.

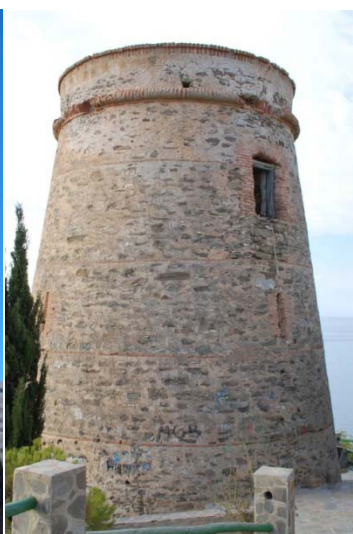
Normalmente formaban hiladas horizontales que podían estar intercaladas cada dos metros aproximadamente con verdugadas, de lajas planas en el caso de las torres troncocónicas del siglo XVI y de ladrillo en sus equivalentes del siglo XVIII.

VERDUGADAS DE LADRILLO TORRE DE LA RÁBITA

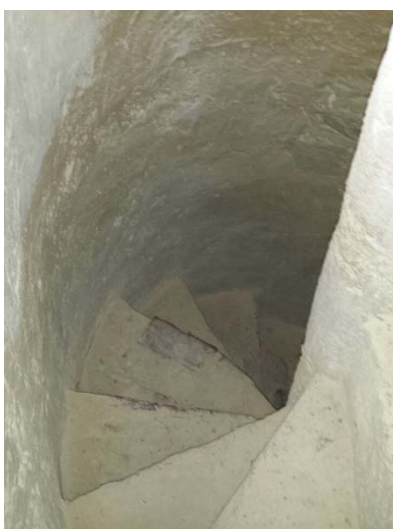
La construcción con este material igualmente se extendía a las escaleras, salvo la excepción de las torres hornabeques que eran de fábrica de ladrillo.

ESCALERA DE MAMPOSTERÍA

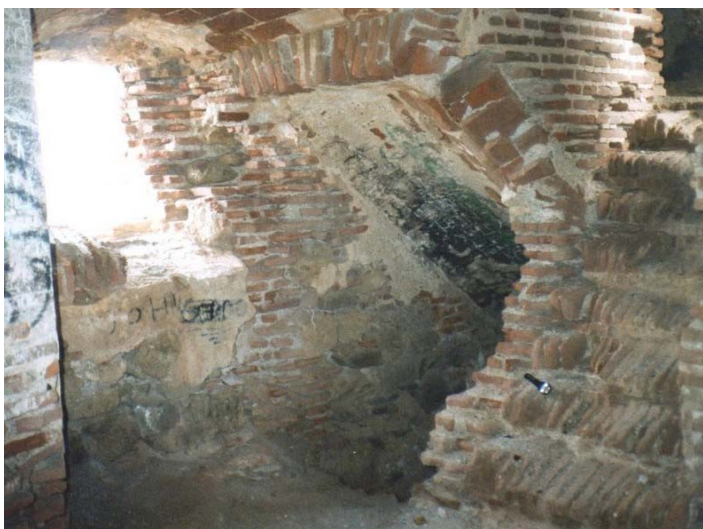
ESCALERA DE FÁBRICA DE LADRILLO TORRES HORNABEQUES

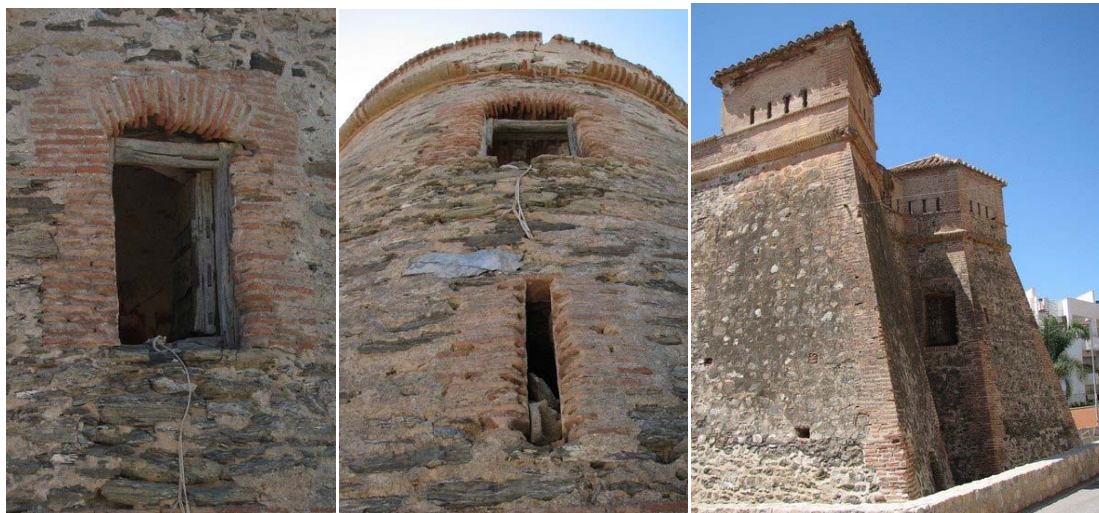
FORMACION DE HUECOS, IMOSTAS DE CORONACIÓN, ESQUINALES... DE LADRILLO

El empleo de este material quedaba reducido para los elementos menores; para la formación de los esquinales de las torres, de las jambas y los dinteles de los huecos, para la guarnición de las aspilleras y las impostas de coronación de los pretilos, pero sobre todo para la formación de las bóvedas que cubrían las estancias de las torres.

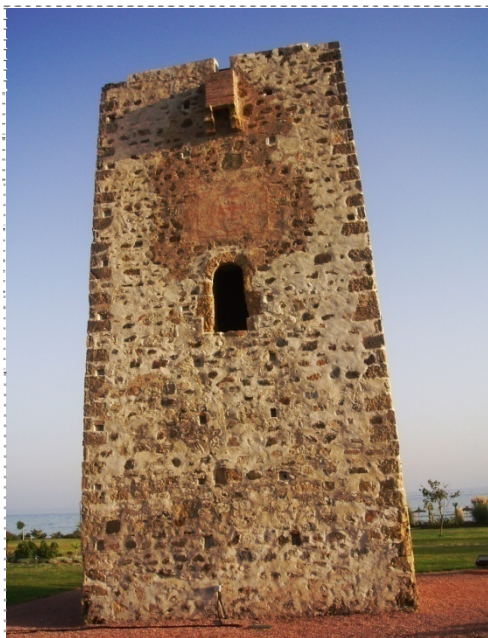
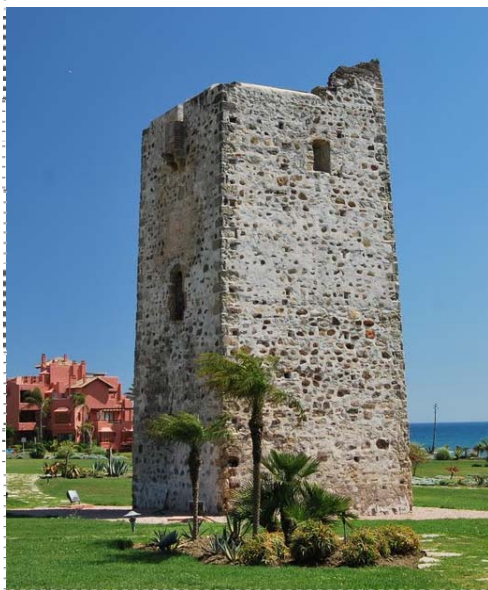
Protección	B.I.C. Monumento 29/06/1985 Protección de Grado A o Integral
Estado de Conservación	Mal estado de conservación. - Deterioro/perdida de parte de la mampostería de los muros y del mortero del rejuntado. -Desaparición del recercado del vano de acceso. -Destrucción parcial del pretil -Colonización de Vegetación
Uso	Ninguno

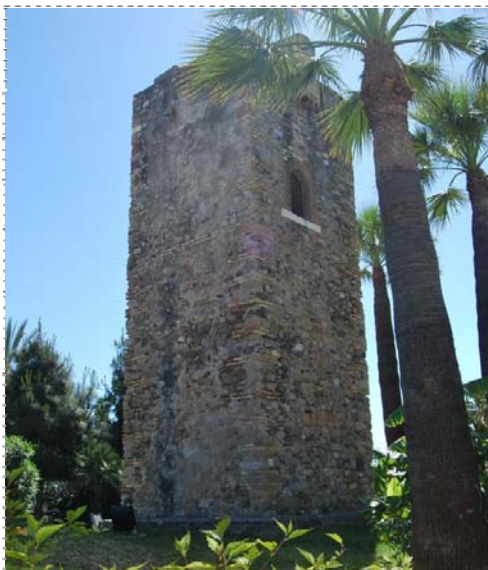
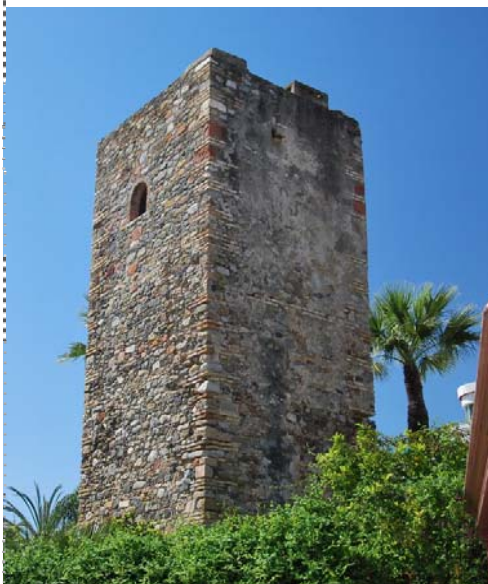
Protección	B.I.C. Monumento 29/06/1985 B.I.C. Monumento 11/12/1985 Nivel 1. Edificio de Protección Integral. Categoría A Nivel 1. Protección Arqueológica Integral (PGOU Marbella, 2010)
Estado de Conservación	Bueno. Restaurada en el año 2009
Uso	Visitable

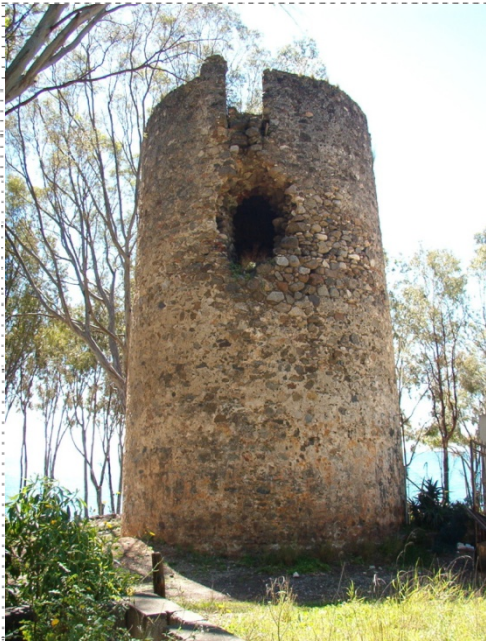
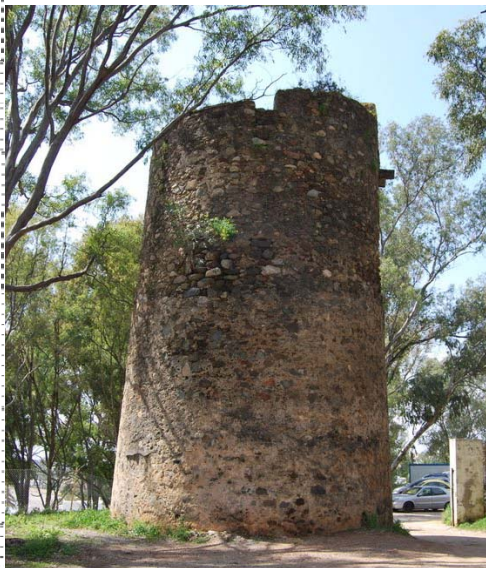
Protección	B.I.C. Monumento 29/06/1985 Nivel 1. Edificio de Protección Integral. Categoría A Nivel 1. Protección Arqueológica Integral (PGOU Marbella, 2010)
Estado de Conservación	Bueno. Restaurada
Uso	Ninguno

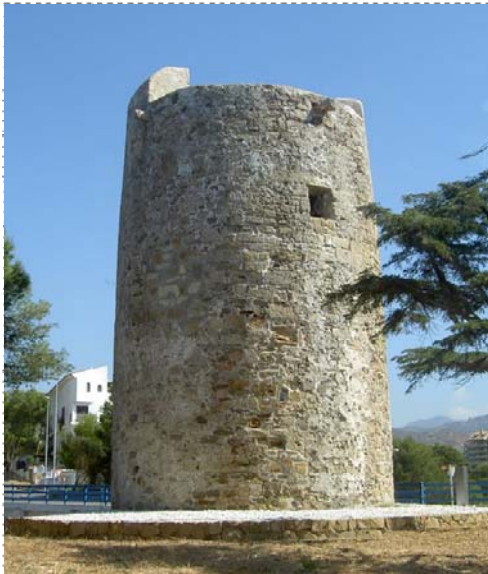
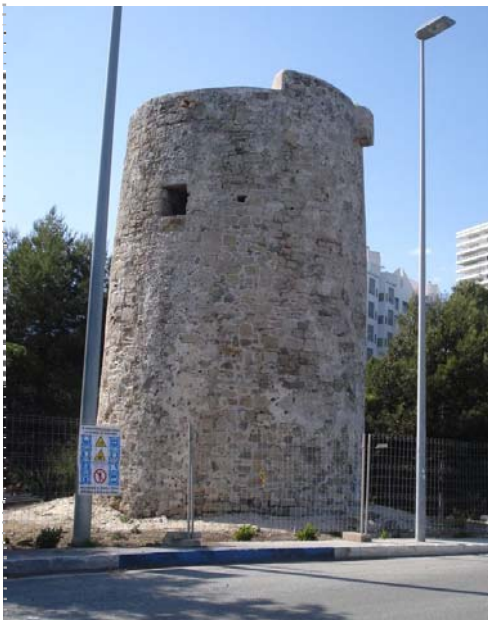
Protección	B.I.C. Monumento 29/06/1985 Nivel 1. Edificio de Protección Integral. Categoría A (PGOU Marbella, 2010)
Estado de Conservación	Regular estado de conservación. Desaparición del recercado del vano de acceso. -Destrucción parcial del pretil
Uso	Ninguno

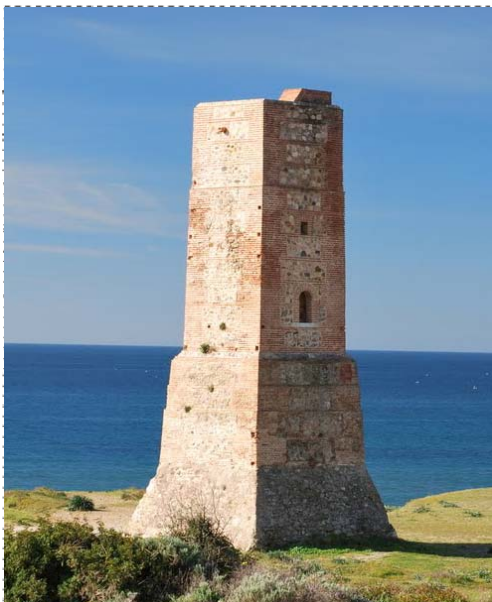
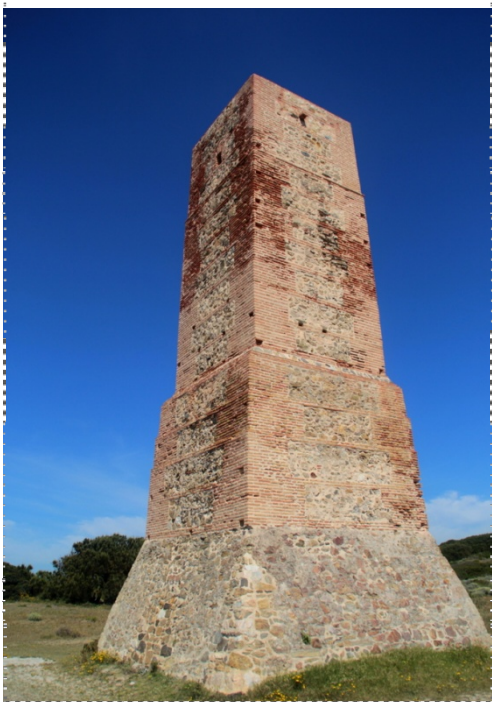
Protección	B.I.C. Monumento 29/06/1985 Nivel 1. Edificio de Protección Integral. Categoría A (PGOU Marbella, 2010)
Estado de Conservación	Bueno. Restaurada en el año 2010
Uso	-

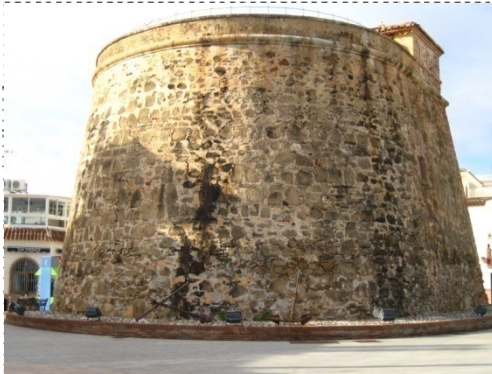
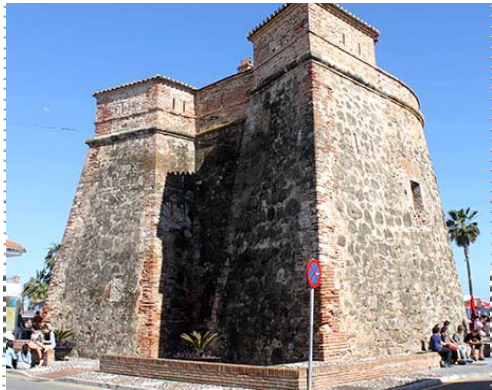
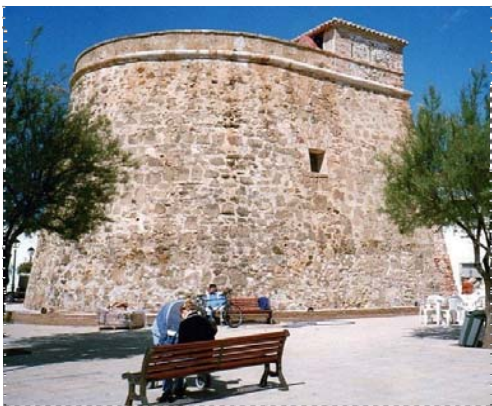
Protección	B.I.C. Monumento 29/06/1985 Edificio Protegido (PGOU Mijas, 2013).
Estado de Conservación	Bueno. Restaurada finales de los años 90. Su conservación es perfecta, tan sólo hay una oquedad sobre el adintelado de la puerta. Se encuentra recubierta, en su mayor parte, por hiedra
Uso	Ninguno
